**RAPPORT D'ENQUÊTE AÉRONAUTIQUE**  
**A02Q0005**

**COLLISION AVEC LE SOL**

**DU PIPER PA28-161 C-GBQY**  
**EXPLOITÉ PAR AIR TUTEURS LTÉE**  
**DANS LA VALLÉE DE LA RIVIÈRE PATAPÉDIA**  
**(NOUVEAU-BRUNSWICK)**  
**LE 20 JANVIER 2002**

Rapport numéro A02Q0005

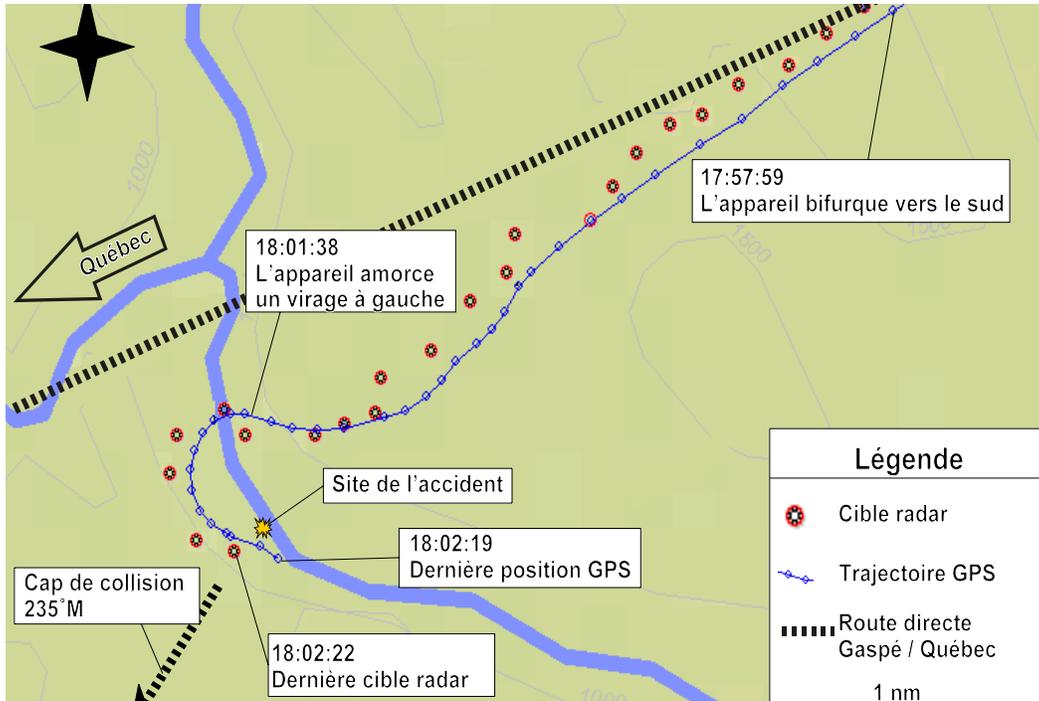
Figure 1. Données radar et GPS des quatre dernières minutes de vol

L'appareil a suivi la route directe entre Gaspé et Québec en maintenant à quelque 100 pieds près, une altitude de 5000 pieds, à une vitesse sol relativement constante de 95 noeuds. À 17 h 58, à 130 nm de Gaspé et à 170 nm de Québec, l'avion a bifurqué légèrement vers le sud de sa route. Une minute plus tard, l'appareil a accentué un peu plus son cap vers le sud. Il a ensuite amorcé un virage à droite sur un cap d'interception avec la route directe vers Québec. À 18 h 1, il a amorcé un virage d'environ 20° sur la gauche. Pendant le virage, l'altitude de l'avion a chuté de 5000 pieds asl à 4600 pieds asl, et la vitesse sol a augmenté de 93 noeuds à 159 noeuds en 30 secondes. Dix secondes plus tard, le GPS a cessé d'enregistrer la trajectoire de l'avion à l'altitude de 4739 pieds sur un cap au 138°M. Au même moment, le radar a cessé de capter les retours du transpondeur, et l'écho de l'appareil (secondaire et primaire) a disparu de l'écran. La dernière position enregistrée se trouve à moins de 200 mètres du site de l'accident. (Voir Figure 1).
